2022年11月1日

鉦研工業株式会社

MG ポンプローラロック式安全弁について

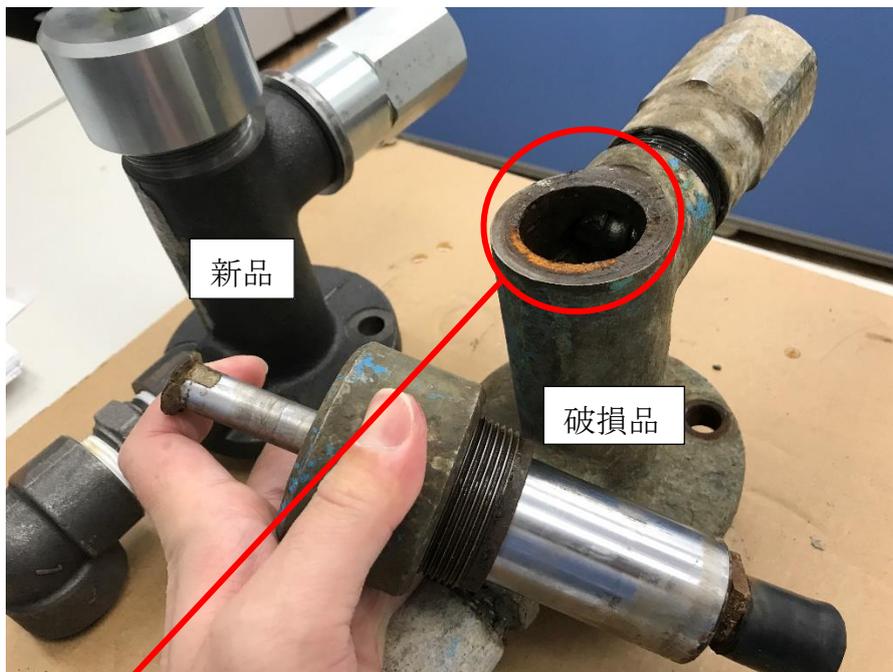
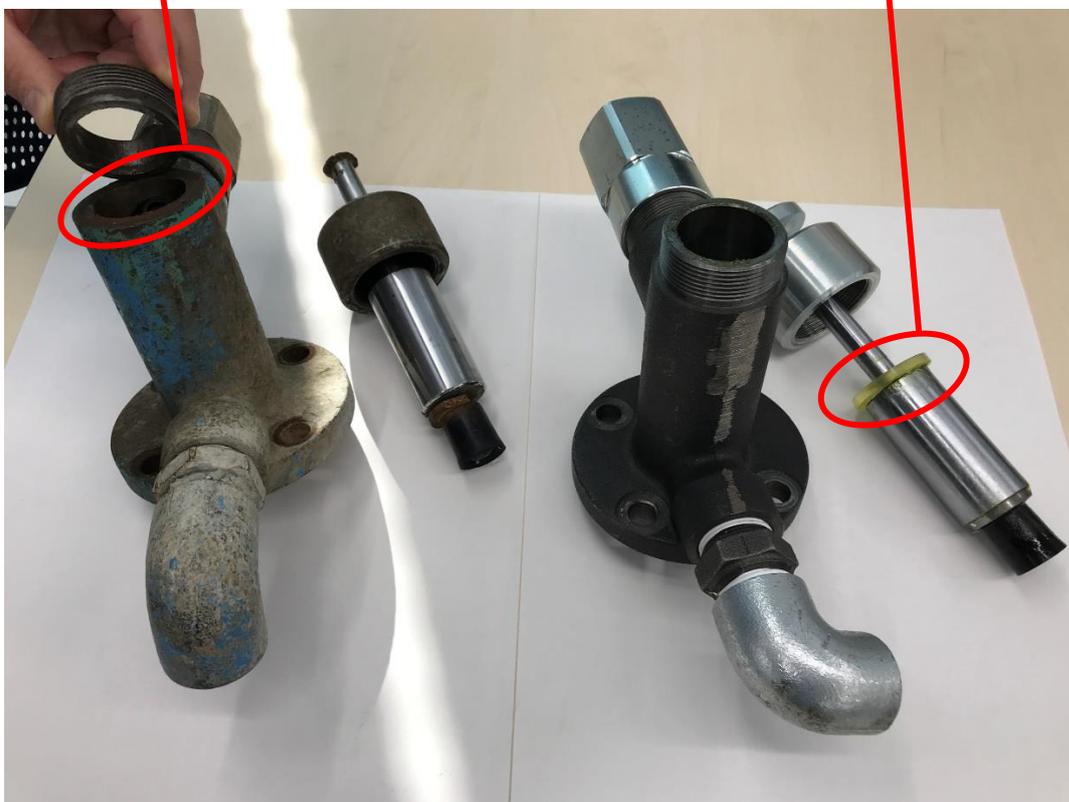
MGポンプに使用しておりますローラロック式安全弁に関しまして2022年10月中旬にローラロック式安全弁のバルブボディ上端ねじ加工逃げ部分の根本付近が破損し、飛来する事故が発生致しましたので注意喚起と致しまして下記ご連絡申し上げます。

バルブボディ⑱-1 P20408-C の上端ねじ加工逃げ部分の根本付近(バルブキャップ⑧ P41460-A 接続ねじ下端部付近)(添付図参照下さい)

現在、当時の状況や破損状態を聴取し、想定される原因を調査しております。想定される原因の一つに、ローラロック式安全弁に挿入されるクッションラバー⑦P42737の劣化、未挿入または紛失が考えられています。

破断箇所

クッションラバー

現在ご使用中のお客様は、ローラロック式安全弁に挿入されているクッションラバーの劣化状況・装着の有無をご確認下さい。

万が一、クッションラバーが劣化していたり、未装着を確認された場合は、直ぐに新品のクッションラバーと交換・装着頂きますようお願い致します。

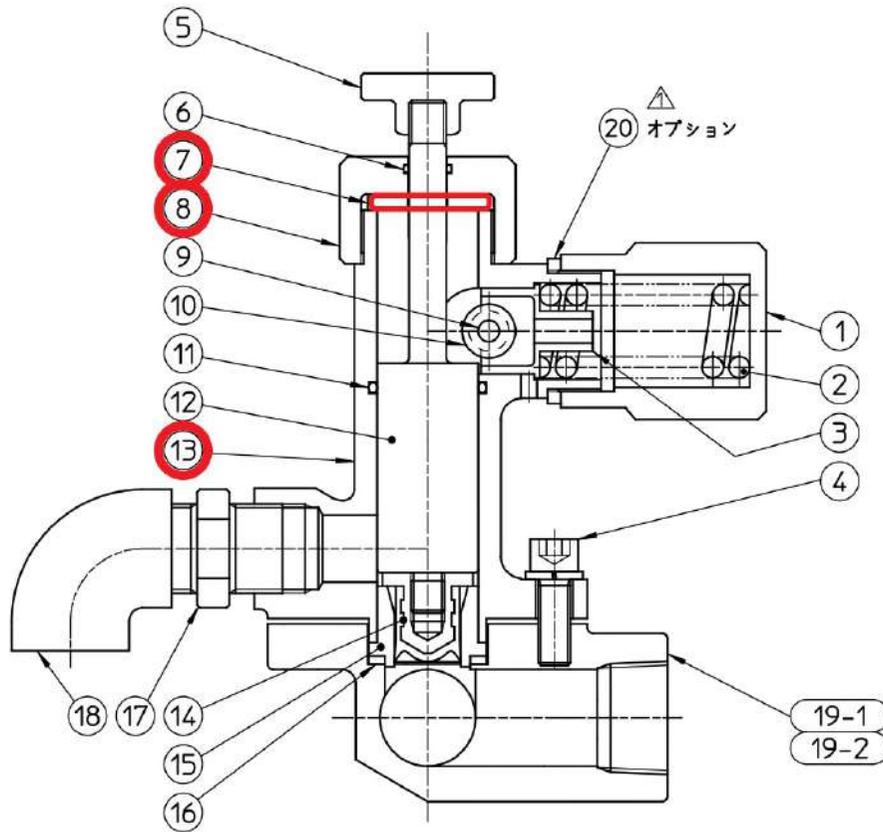
NAME			SCALE		
ローラロック式安全弁組立断面図					
MODEL	DATE	APPVL.	CHK.	DSGN.	DWG.
MGホンブ	2006-7-4		土屋	平田	H/H
KOKEN BORING MACHINE CO., LTD. TOKYO, JAPAN			NO.	P30785-E

ローラロック式安全弁に挿入されているクッションラバーは、ピストンガイド⑫ P31418 の衝撃を緩和する重要な部品です。
